## RAPPORT DE MISSION DE REPERAGE DES MATERIAUX ET PRODUITS CONTENANT DE L'AMIANTE POUR L'ETABLISSEMENT DU CONSTAT ETABLI A L'OCCASION DE LA VENTE D'UN IMMEUBLE BATI

Numéro d'offre : **CESSION SUBDIVISION DE  
RIEUPEYROUX**  
Numéro de contrat : **C24221982**  
Numéro de rapport (n° de tâche) : **T241704335**  
Date : **07/02/2025**

Lieu d'intervention :  
**3 rue Saint Martial  
12240 RIEUPEYROUX**  
Destinataire rapport :  
**Direction du Patrimoine  
Départemental et des Collèges  
Route du Monastère  
12450 FLAVIN**

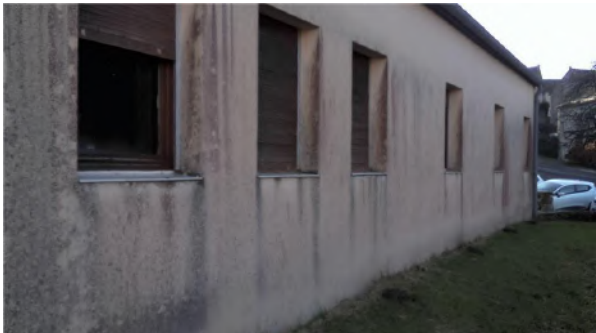
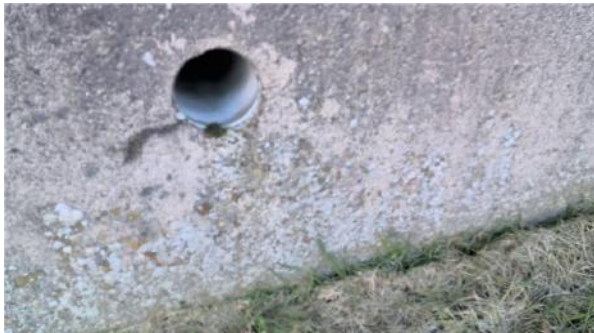
| ELEMENT : Conduit de ventilation | | |

| ELEMENT : Conduit de ventilation | | |
|---|---|---|
| Direction du Patrimoine Départemental et des Collèges | 83795-166856 | Extérieur - Façade gauche |

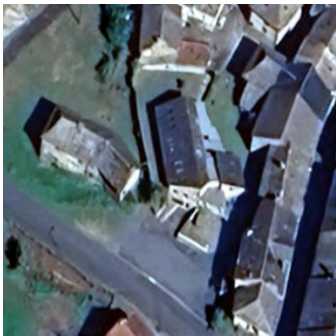
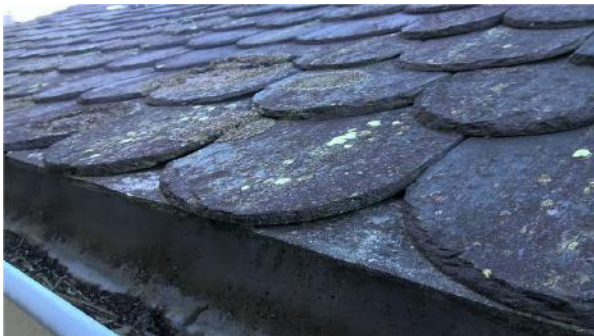
| ELEMENT : Couverture n°1 | | |

| ELEMENT : Couverture n°1 | | |
|---|---|---|
| Direction du Patrimoine Départemental et des Collèges | 83795-166856 | Extérieur - Toiture |

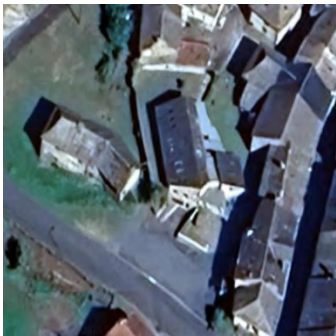
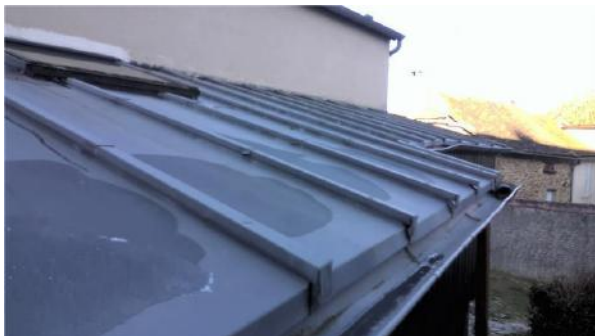
| <b>ELEMENT : Couverture n°2</b> | | |

| <b>ELEMENT : Couverture n°2</b> | | |
|---|---|---|
| Direction du Patrimoine Départemental et des Collèges | 83795-166856 | Extérieur - Toiture |

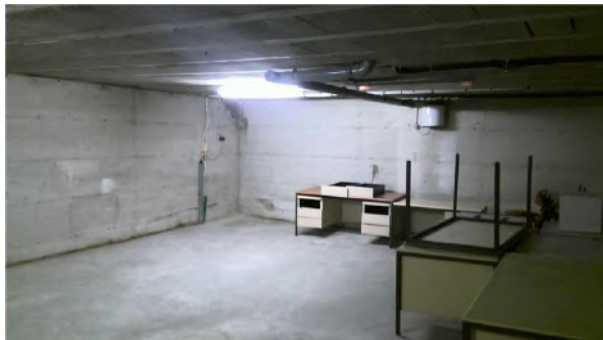
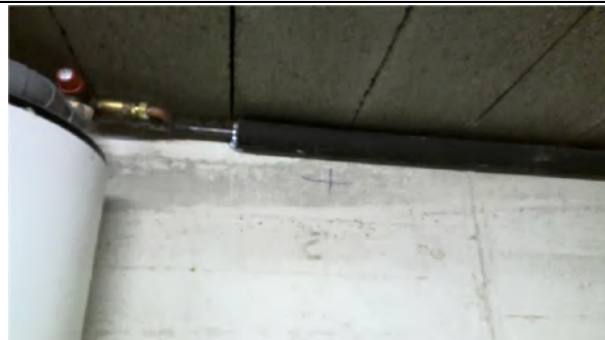
**PRELEVEMENT : P001**
**Emplacement**

| Etage | Local | Composant | Matériau / Produit | Liste (A/B) | Critère ayant permis de conclure | Réf sondage |
|---|---|---|---|---|---|---|
| Sous-sol | Garage | Conduit de fluide | Calorifugeage | A | Résultat d'analyse (P001) | |

| <b>ELEMENT : Couverture n°2</b> | | |
|---|---|---|
| Absence d'amiante | | |

**Objet :**  
Calorifugeage  
**Support :**
