COMPEYRE

20, rue de l'Arquinel

Intervention 01/02 au 04/02/2021

À Compeyre, le projet de construction *intra-muros* d'une villa contemporaine au pied du logis médiéval qualifié traditionnellement de « château » est à l'origine de la prescription d'un diagnostic d'archéologie préventive réalisé du 1^{er} au 4 février 2021 (Fig. 1). La topographie accidentée des parcelles n'a pas facilité l'ouverture de nos sondages mécaniques et le dégagement manuel des vestiges mis au jour (Fig. 2). En effet, si l'on exclut le logis clairement médiéval, des terrasses ont été aménagées, à des époques plus ou moins récentes, afin de constituer d'étroites bandes de jardins. Le manque de place et l'instabilité de remblais remobilisés pour l'aménagement en terrasses ont rendu particulièrement

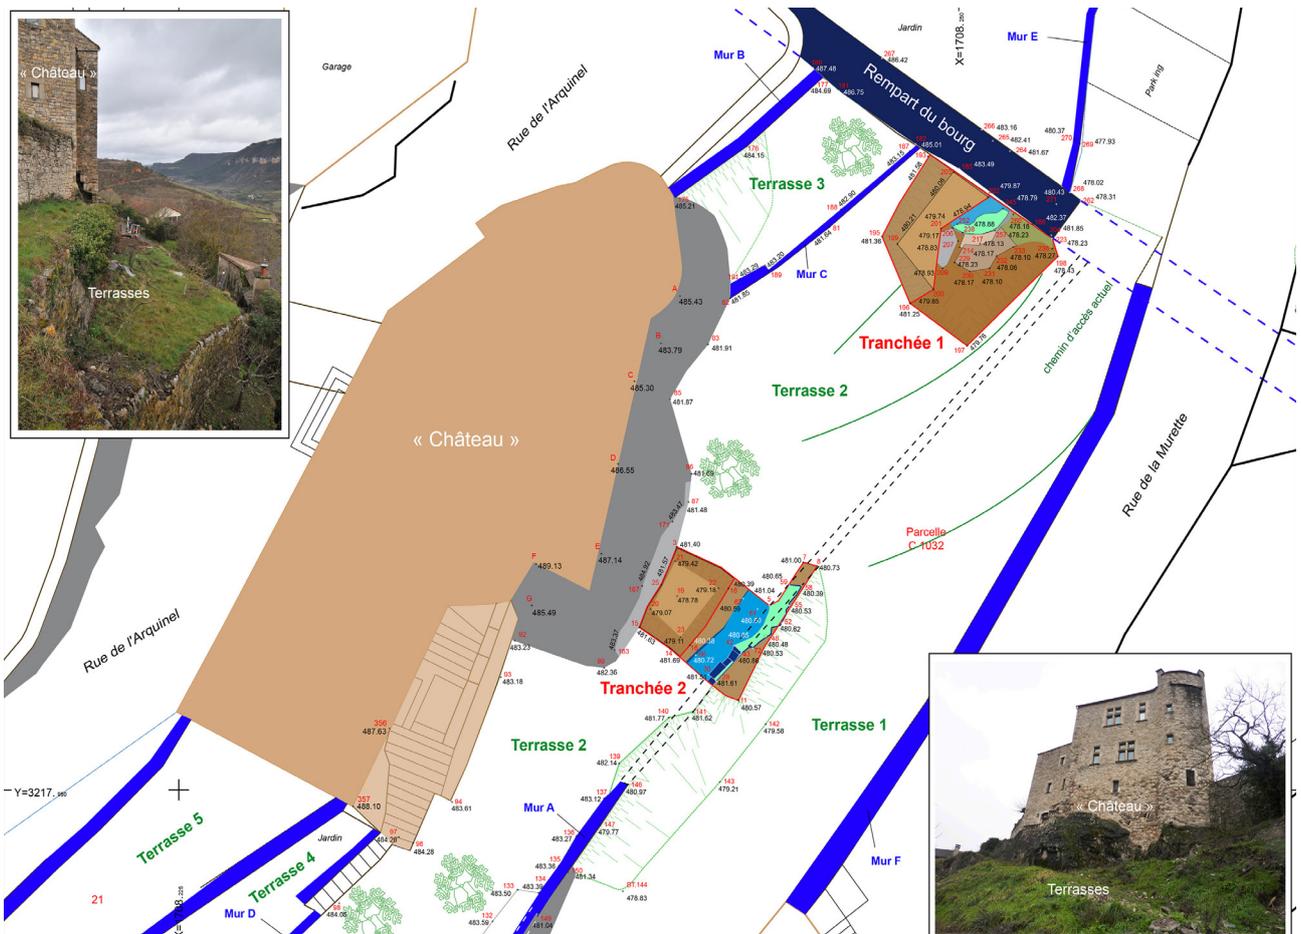
Fig. 2 : Plan du « château », des terrasses qu'il surplombe, et des sondages archéologiques réalisés (DAO Clément Siauvaud et Jérôme Trescarte).

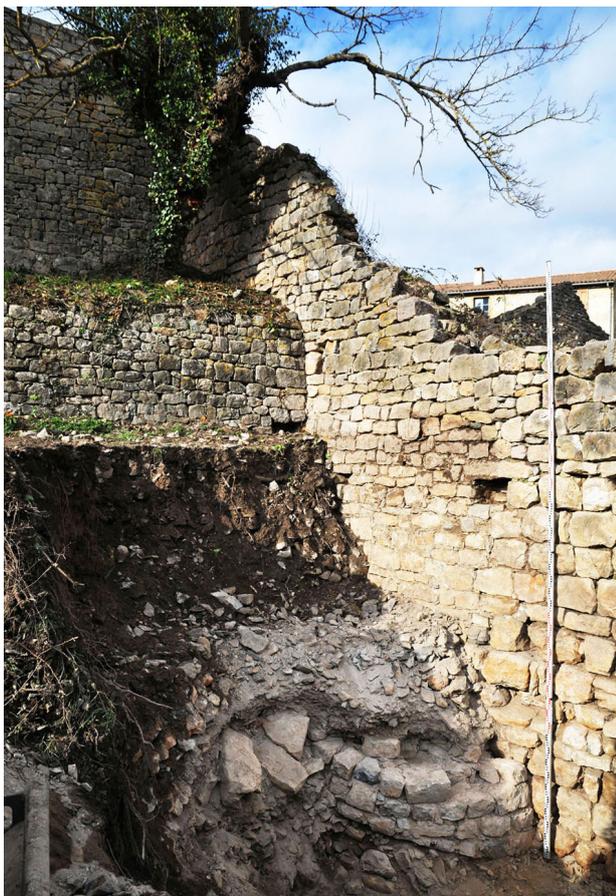
Fig. 3 : Le rempart médiéval du bourg et le massif semi-circulaire collé contre son parement interne (cliché Jérôme Trescarte).

Toujours dans le secteur de la courtine nord-est, nous avons mis au jour une maçonnerie comprenant un mur courbe et construite sur des remblais, contre le parement interne du rempart. La maçonnerie ne

présente pas de parement interne mais un blocage (massif plein). Son mur paraît semi-circulaire mais les conditions d'intervention du diagnostic n'ont pas permis de dégager sa partie nord-ouest. Les bâtisseurs n'ont pas pris le soin de creuser une tranchée de fondation et l'ont construit directement sur les niveaux inférieurs, peu compacts et en pente vers le sud-est. Pour cette raison, il ne semble pas s'agir de la base d'une construction haute et massive.

Le niveau de remblai qui a recouvert et scellé l'arase du massif a livré un fragment de bord de réchaud/chauffe-plat en céramique glaçurée d'époque moderne (XVII^e-XVIII^e siècles). Antérieurs aux remblais sur lesquels a été bâti le massif semi-circulaire, deux niveaux de sol, dont un dallage grossier horizontal, semblent correspondre à des aménagements de la surface de remblais/

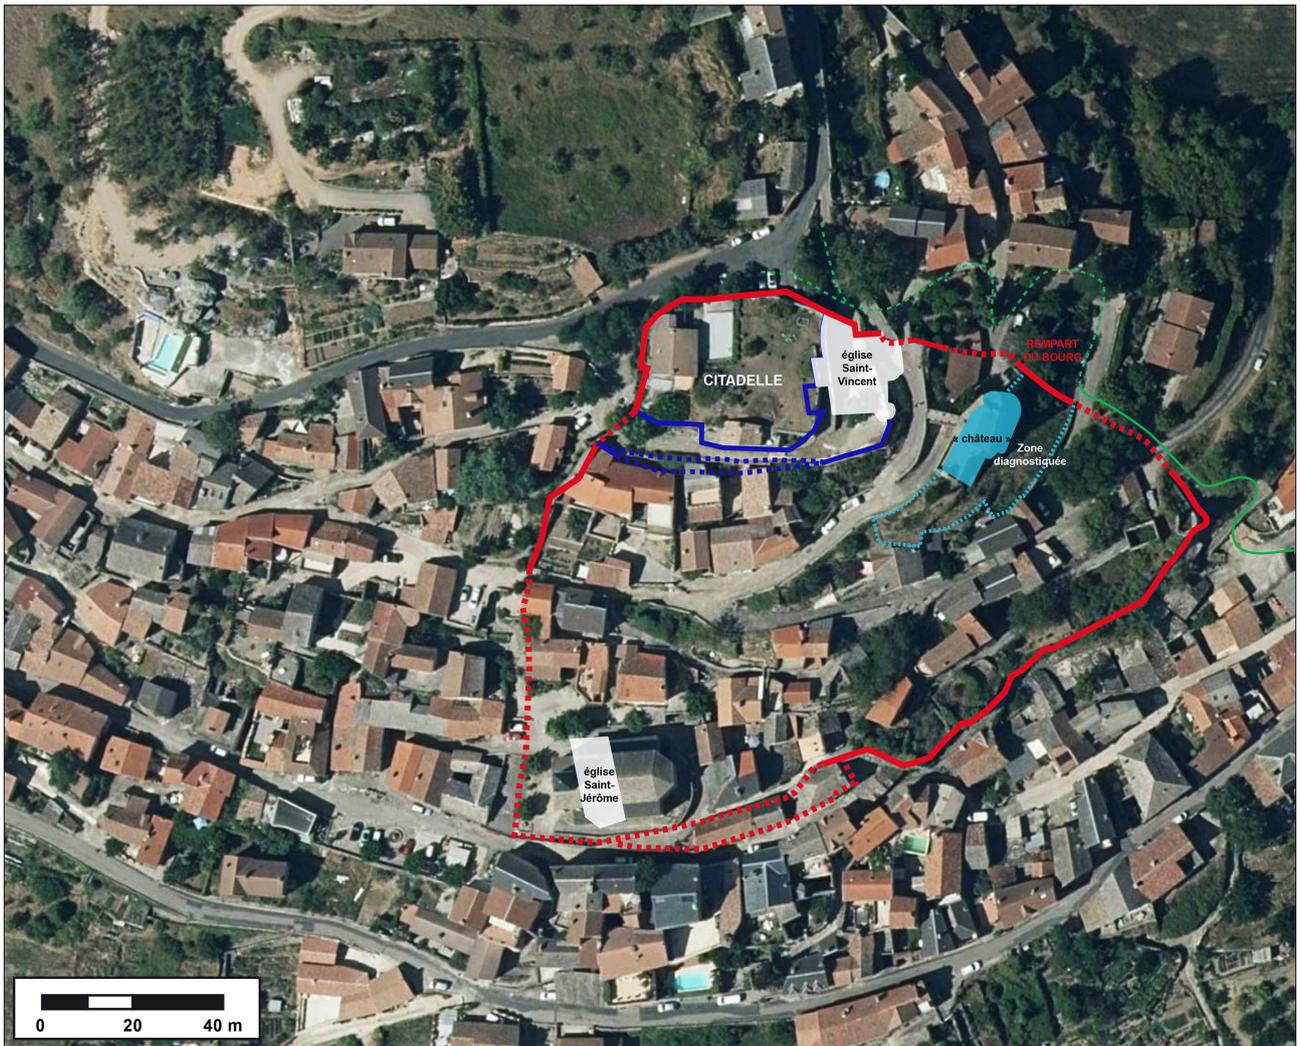
Fig. 4 : Observations et hypothèses de localisation des vestiges du rempart médiéval du bourg, des anciennes églises Saint-Jérôme et Saint-Vincent, de la citadelle, du logis dénommé « château » et du chemin extra-muros est, le tout positionné sur la photo aérienne actuelle de l'IGN (traitement d'image et DAO Jérôme Trescarte).

Outre les sondages limités à l'emprise du diagnostic archéologique, nous avons pu faire quelques observations sur le site voisin de l'Ermitage, dominant le village, et sur différents édifices et constructions anciens de Compeyre. Nous avons notamment photographié des éléments pouvant appartenir à la citadelle médiévale de Compeyre aujourd'hui en grande partie détruite et masquée par des constructions récentes (Fig. 4). Située au point le plus haut de la ville, au nord, à la périphérie de son enceinte, elle englobait l'ancienne église fortifiée Saint-Vincent, aujourd'hui détruite, et l'ancien cimetière.

L'opération a ainsi permis de réfléchir sur l'organisation du bourg médiéval fortifié, sur la localisation de sa citadelle, et sur le statut de l'édifice communément dénommé « château », restauré dans les années 1990, et correspondant visiblement à un logis seigneurial.
