Dans le cadre d'un diagnostic, le Service Départemental d'Archéologie de l'Aveyron est intervenu à Millau sur le Pont-Vieux, plus ancien pont de la ville mentionné dès le milieu du XII^e siècle, et définitivement abandonné après une crue, au milieu du XVIII^e siècle. Situées en rive droite du Tarn, les parties conservées de l'ouvrage se résument à la culée et aux deux premières piles supportant deux arches successives complètes ainsi qu'à l'arrachement d'une troisième. Sur la deuxième pile s'est greffé un moulin mentionné dès le XIV^e siècle et fonctionnant jusqu'en 1937.

LE PONT-VIEUX

Millau

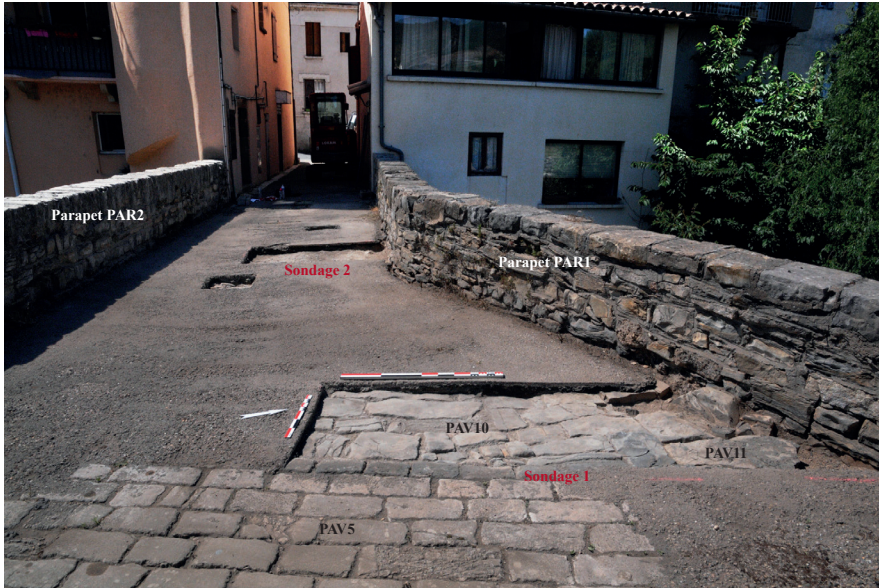
Fig. 2 : Les sondages 1 et 2 après enlèvement de l'enrobé.

En 2011 et 2014, des crues ont encore fragilisé l'édifice. Pour cette raison, la municipalité a décidé de consolider les parties endommagées, de réhabiliter le moulin et de restaurer la partie conservée du tablier et sa chaussée. En 2014, en amont de ces travaux, l'Amicale Laïque de Carcassonne-Archéologie préventive a été sollicitée, en la personne de F. Loppe, pour réaliser une étude du bâti sur l'ensemble de l'édifice. Le diagnostic de 2015 visait à compléter les connaissances acquises dans le cadre de ce précieux travail. L'opération a consisté en l'ouverture de deux sondages sur la chaussée du pont (Fig. 1 et 2).

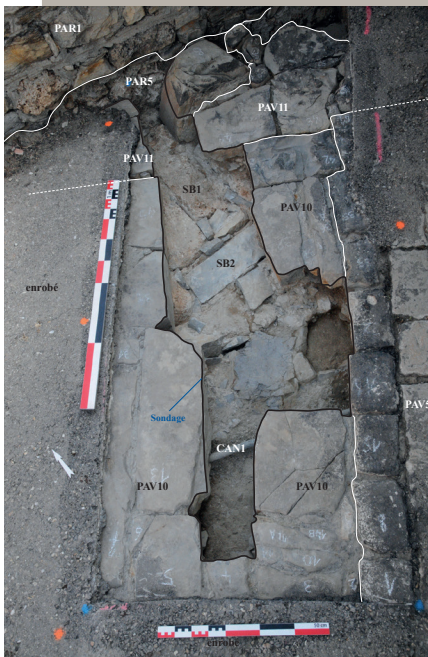
Fig. 3 : Le sondage 1 en fin d'intervention.

avons également découvert une canalisation récente en plomb permettant l'adduction d'eau au moulin (CAN1).

La section du parapet (PAR1) appartient au dernier état de construction de l'édifice : elle a été mise en place à l'occasion des travaux d'élargissement du pont (ou après).

Les structures observées dans le sondage 1 sont toutes postérieures à l'élargissement du pont.

► Sondage 1 (Fig. 3)

Le plus régulier des pavements actuels, le dallage PAV5 (en partie sous l'enrobé), est limité vers l'ouest et le nord par deux nouveaux dallages moins réguliers, jusque-là non visibles : PAV10 et PAV11. Sous ces trois dallages, aucun niveau de circulation, dallage ou calade plus ancien n'a été

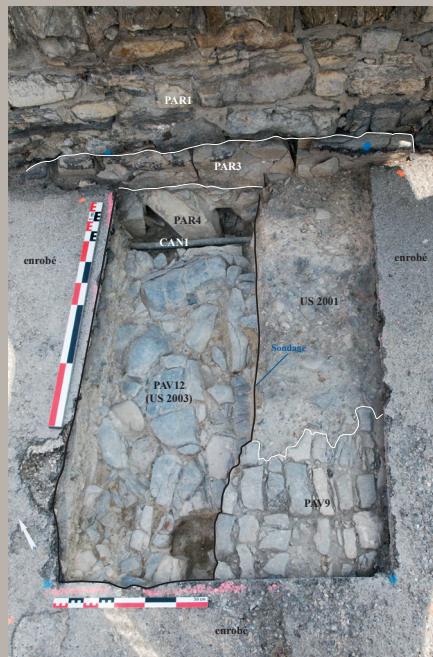
Fig. 4 : Le sondage 2 en fin d'intervention.

► Sondage 2 (Fig. 4)

Immédiatement sous l'enrobé actuel, un lambeau de dallage très altéré (PAV9) a été mis au jour. Une couche sableuse de nivellement (US 2001) a été mise en place après la destruction d'une partie de ce dallage. Sous l'ensemble PAV9-US 2001, un probable niveau de circulation a été observé (US 2006). Celui-ci a semble-t-il été localement entaillé puis remblayé (US 2002) lors de la mise en place de certains pavés du dallage PAV9. Sous l'ensemble US 2006-US 2002, une calade de galets de différents modules, à la surface très usée et déformée par le passage des usagers (PAV12), a été découverte.

Plusieurs phases de construction ou de reconstruction du parapet ont également été observées. La construction PAR3 est une assise d'un ancien parapet sur laquelle s'est implanté le parapet actuel PAR1. Sous PAR3, la maçonnerie PAR4 pourrait être une assise d'un parapet plus ancien, ou plutôt appartenir à la structure interne du tablier du pont.

Le niveau de circulation le plus ancien repéré (PAV12) semble fonctionner avec cette maçonnerie PAR4. Le parapet PAR3 pourrait quant à lui être la base du parapet de cet état de la chaussée.

Le long du parapet, dans une tranchée étroite, nous avons découvert la canalisation en plomb également mise au jour dans le sondage 1 (CAN1).
